# タスペーサー

平板スレート屋根再塗装時の縁切り部材

# 平板スレート屋根葺き工法と劣化現象

# タスペーサー縁切り工法

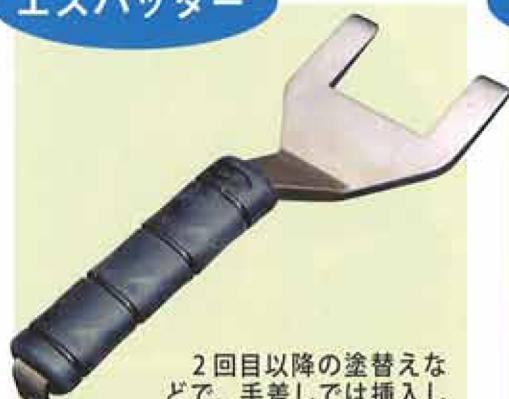
エスピッター

2回目以降の塗替えなどで、手差しでは挿入しにくい場合に威力を発揮！

◆タスペーサーの挿入しにくい箇所や、前回の塗替えでの塗膜で、屋根材上下が密着している箇所は、エスパッター（皮スキでも代用可）を使い隙間を開けてから挿入してください。

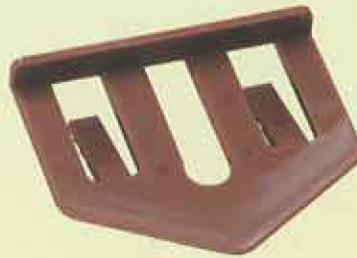
タスペーサー  
02

手差しでラクラク挿入！

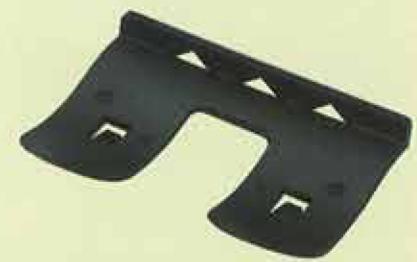
タスペーサー  
03

屋根の劣化が著しく進行している場合に！

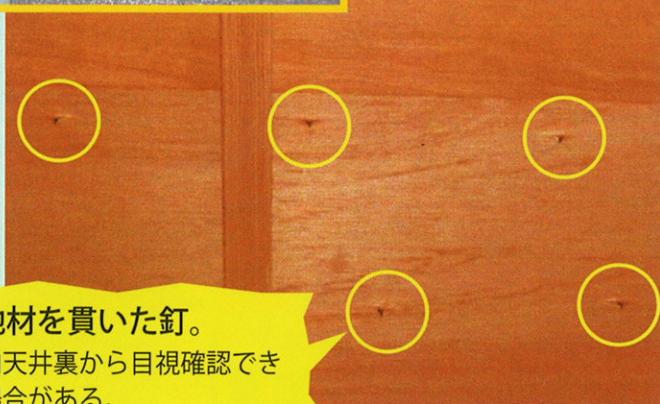
屋根材を打ち付けた釘が下地(コンパネ)野地板を貫いて、家の天井裏に突き抜けている。

下地材を貫いた釘。

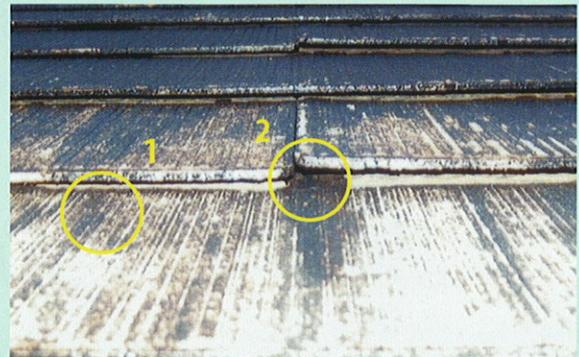
室内天井裏から目視確認できる場合がある。

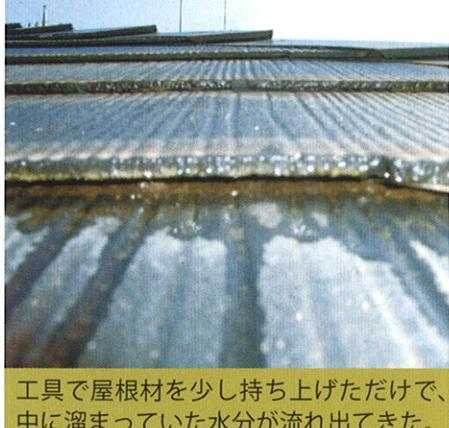
### ● 数年前に塗装をした事例

工具で屋根材を少し持ち上げただけで、中に溜まっていた水分が流れ出てきた。

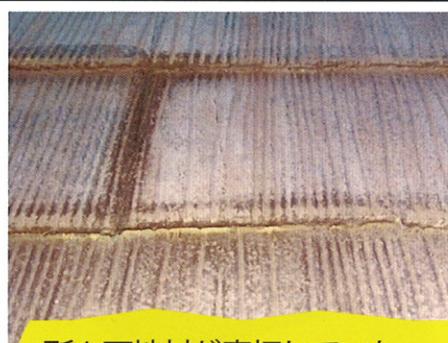
### ● 築年数19年の家 …塗装を2回行った

所々下地材が腐朽していた。  
数年前から雨漏りが何度かあったという。

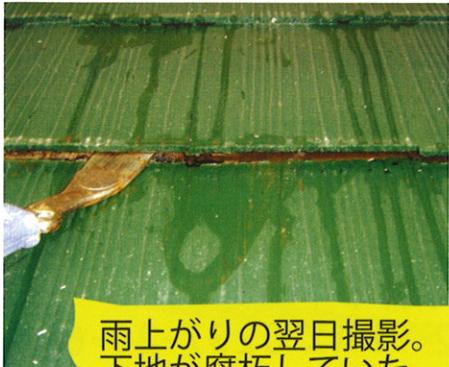
### ● 2年前に塗装をした事例

雨上がりの翌日撮影。  
下地が腐朽していた。

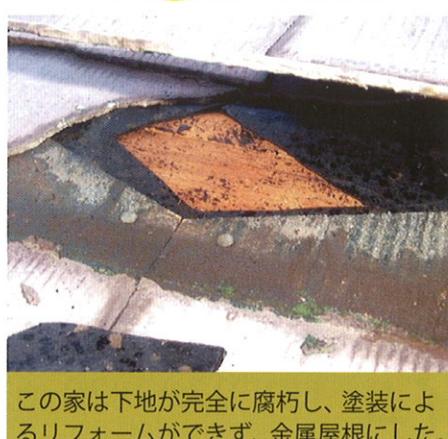
この家は下地が完全に腐朽し、塗装によるリフォームができず、金属屋根にした。

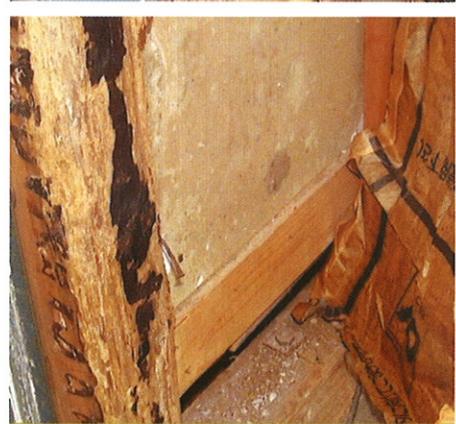
数年前から何度か雨漏りがあったという。外壁ヒビ割れからの水分侵入もあり、構造材まで腐朽していた。

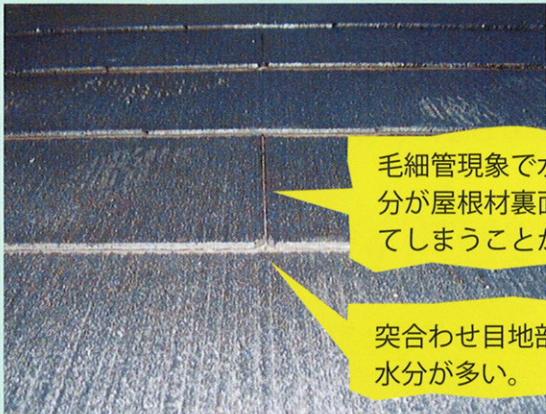
突合させ目地部から侵入する水分が多い。

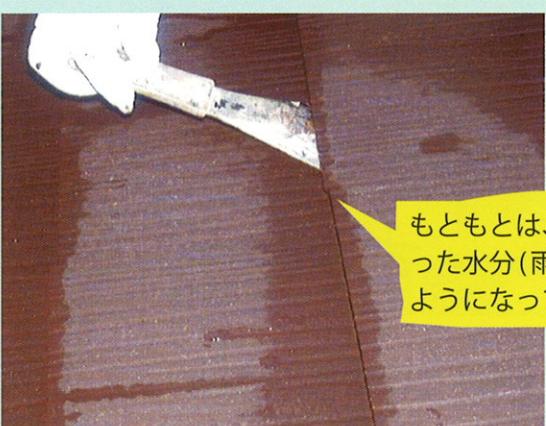
●塗装前、雨上がり2時間後の様子

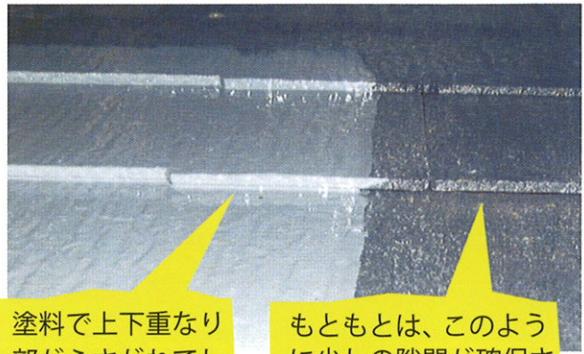
もともとは、このように少しの隙間が確保されている。

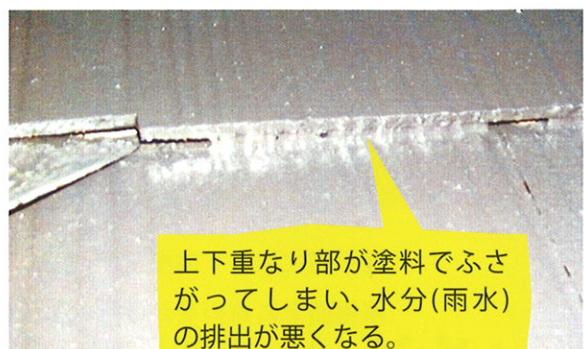
●試験塗装の様子

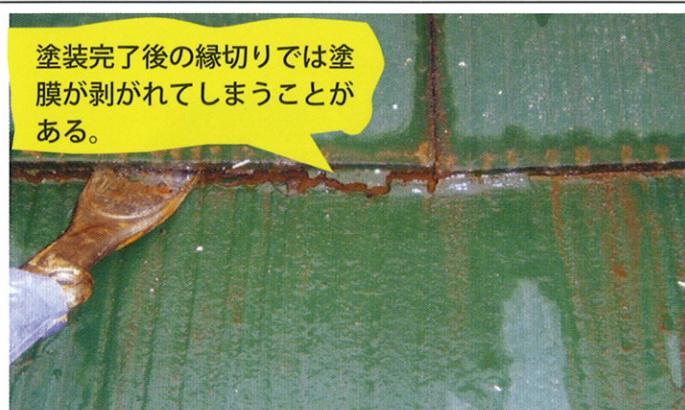
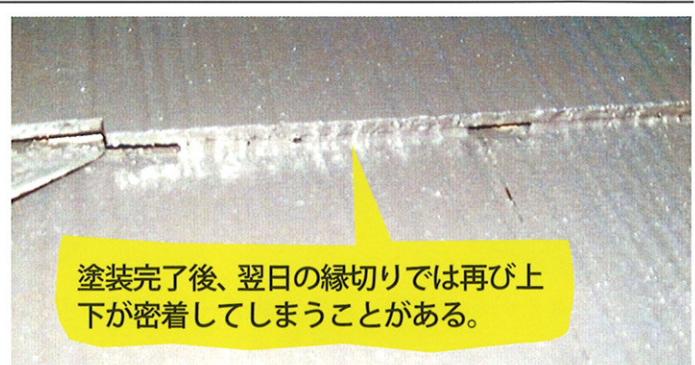
## 従来の縁切り工法は…

1. 皮スキ、ケレン棒、カッター等での縁切り工法では屋根材コグチ部が破損することが多かった。
2. 適度な通気性確保の有無確認が難点だった。
3. 工事仕様(使用塗料・工法)によっては再び屋根材上下重なり部が密着してしまった。
4. 仕上げた屋根面にキズや足跡をつけてしまった。

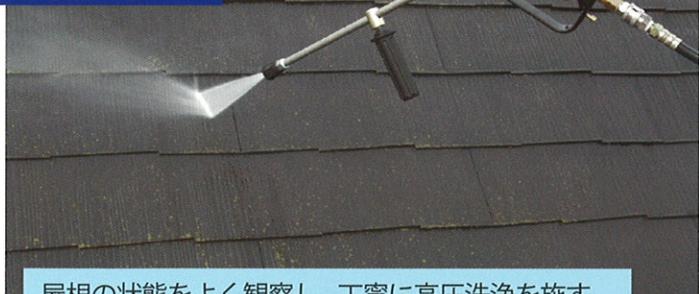
## 1 高圧洗浄

屋根の状態をよく観察し、丁寧に高圧洗浄を施す。

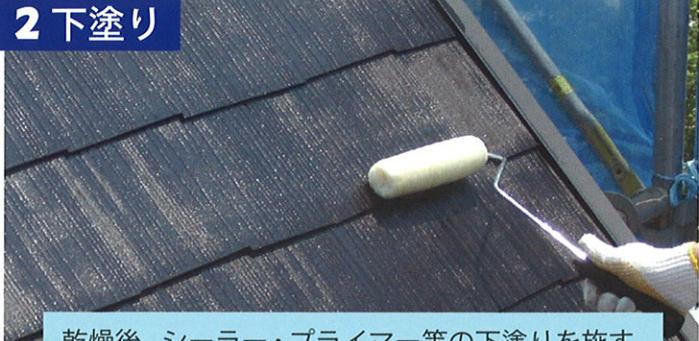
## 2 下塗り

乾燥後、シーラー・プライマー等の下塗りを施す。

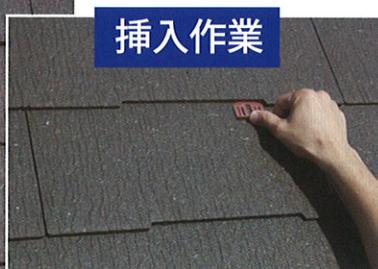
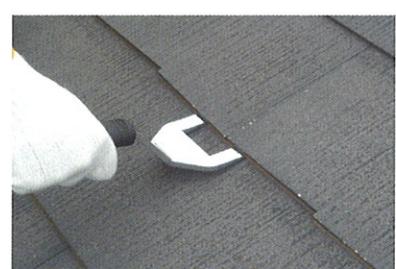
## 3 タスペーサー挿入中

タスペーサーは、シーラー・プライマー等の下塗り後に、屋根材（約910mm）幅に対して左右15cm位のところに挿入してください。  
※㎡あたり約10個使用します。

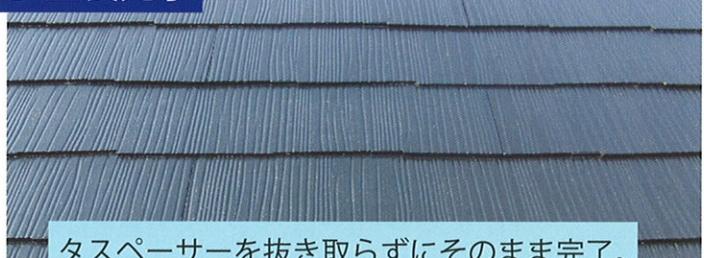
## 5 塗装完了

タスペーサーを抜き取らずにそのまま完了。

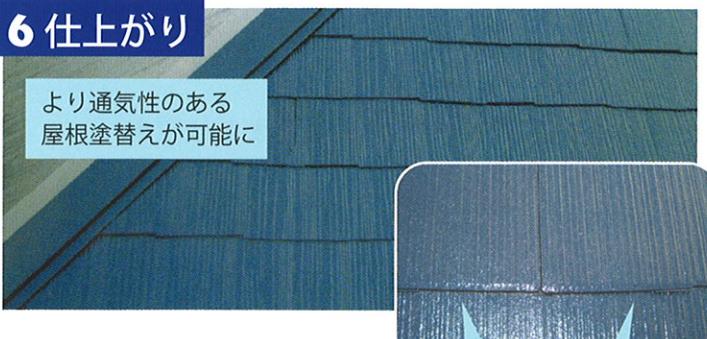
## 6 仕上がり

より通気性のある  
屋根塗替えが可能に

適切に縁が切れ、水分（雨水）が溜まりにくくなる。通気性も適度に確保できる。
